UNDERHÅLLSPLAN

Brf Åsvid
Uppsala

2021-08-30

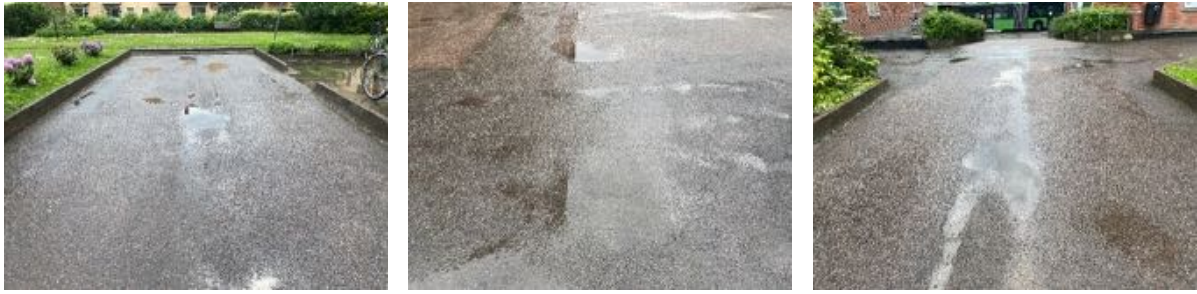
Asfalten på gångarna är sliten, grovkornig och bitvis gropig. Vid regn bildas pölar. Vintertid kan dessa frysa till is och medföra halka. En omläggning av samtliga asfalterade ytor är aktuellt att genomföra. Åtgärden återkommer sedan när tätskiktet förnyas längre fram.

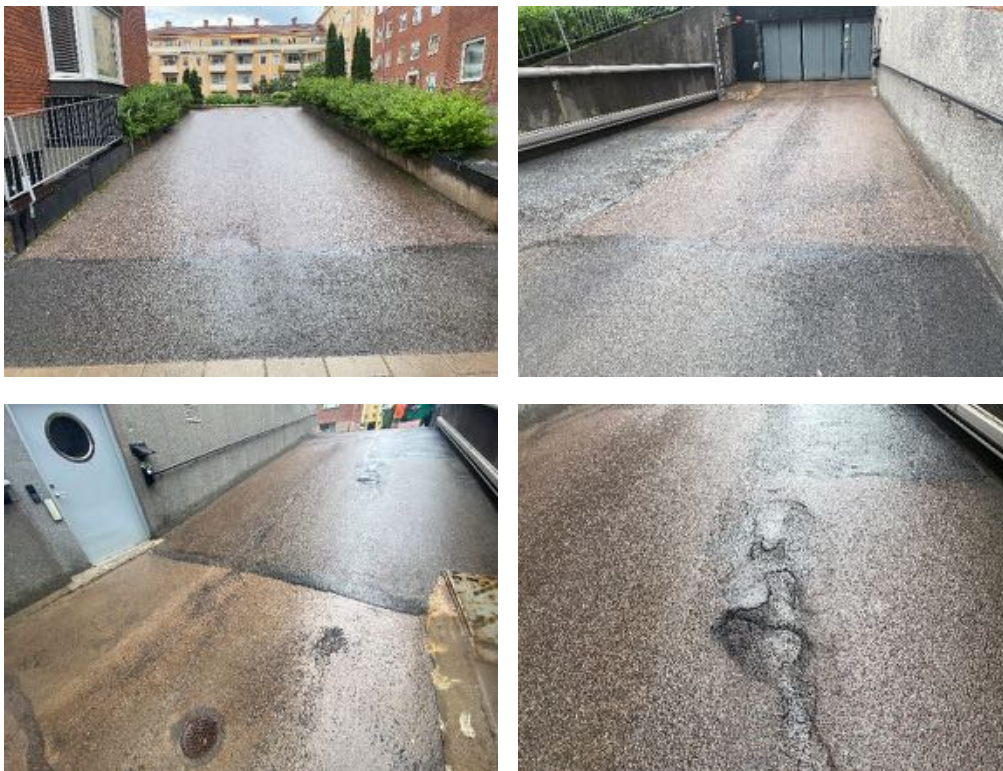
Samtidigt som asfalten på gården läggs om asfalteras även infartsramperna till gården och garaget då skicket även här är dåligt. Samtidigt justeras ytan från garaget då flera bilister slår i dragkroken från bilen i backen. Föreningen har problem med stående vatten utanför garaget vid kraftigt regn, vilket har orsakat rost på källardörrarna, och planerar att byta ut nuvarande brunn till en ränna utanför garageporten. Samtidigt byts nuvarande dränkpump och ersätts med två nya för att förebygga stående vatten. Detta kan med fördel utföras tillsammans med att asfalten läggs om.

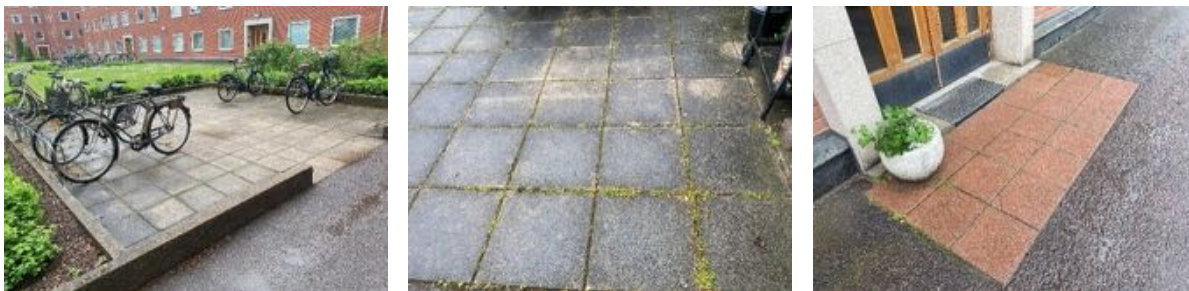
Avsnitt med betongplattor förekommer på gården. Skicket bedöms vara gott utöver behov av rensning och tvättning av plattorna, vilket utförs som en del av det löpande arbetet i föreningen. Byte av betongplattorna sker tillsammans med tätskiktet på gården längre fram.

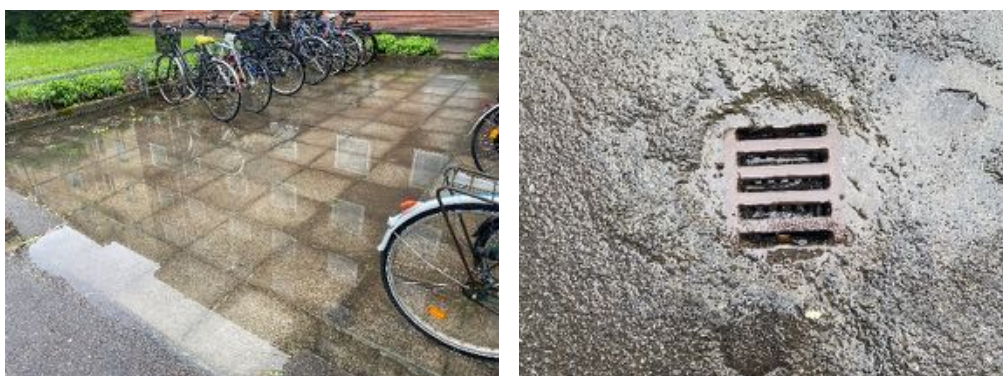
På flera ställen förekommer stående vatten på gården vid regn. I samband med att asfalten läggs om planeras även en justering av dessa ytor. Normalt suger marken upp regnvattnet och på så sätt leder bort vattnet, men då tätskiktet under ytorna är tätt har regnvattnet ingenstans att ta vägen och står istället kvar. Förslagsvis läggs och justeras ytorna med ett svagt fall mot brunnarna på gården för att skapa en vattenavledning. Slamsugning av dagvattenbrunnarna läggs in i planen vart sjunde år då grus, löv och annat skräp har en tendens att orsaka stopp i brunnarna med tiden.

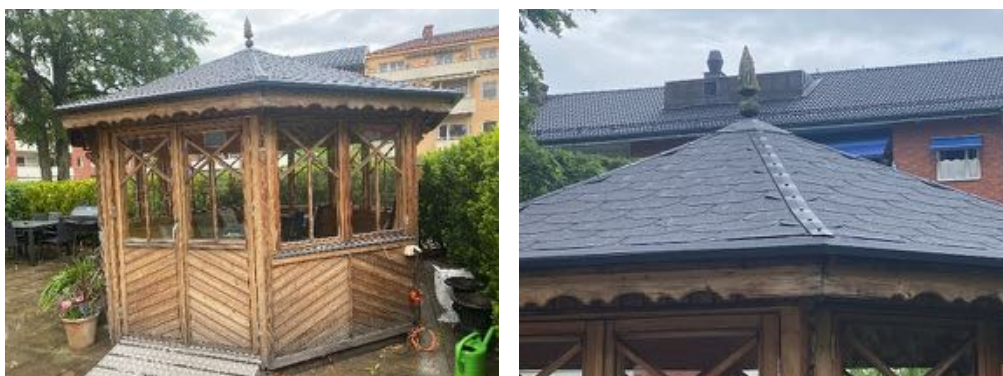
På gården finns ett lusthus för föreningens medlemmar. Skicket är gott. Träpanel och fönster är oljade. Oljning rekommenderas vartannat år för att erhålla ett gott skick. Taket är beklätt med pappshingel. Byte sker efter en 30 årig livslängd.

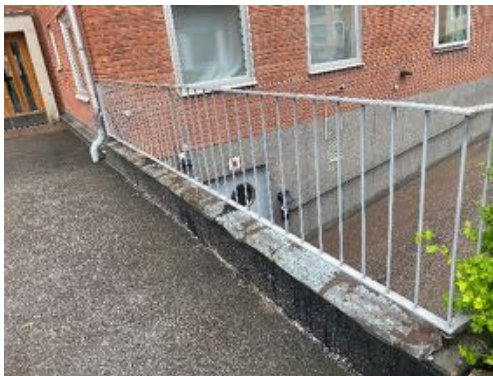
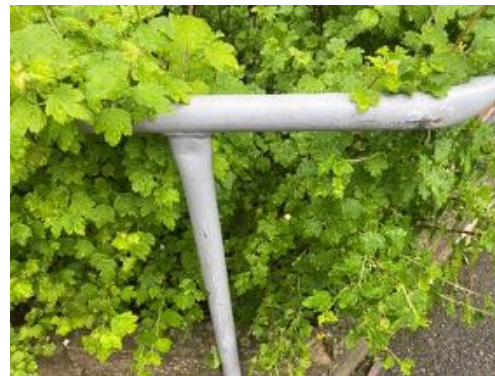
Samtliga smidesräcken på gården är målade och uppvisar än ett gott skick. Målning höjer inte bara det estetiska intrycket på räcket, utan skyddar framför allt stålet från nedbrytning orsakad av rost. Målning planeras med ett intervall på tio år framöver med start år 2023.

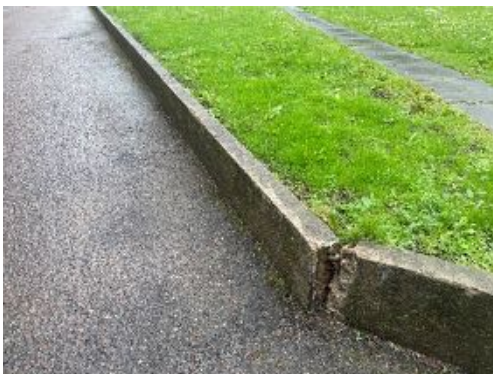
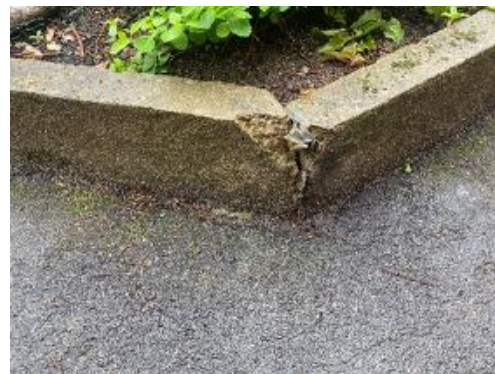
Kantstöden på gården är av platsgjuten betong. Skicket är dåligt med flera skador. Samtidigt som asfalten läggs om byts även samtliga kantstenar ut. Då blir helhetsintrycket snyggt och prydligt och det blir en fröjd för de boende att spatsera runt på gården. Ett alternativt är att laga dessa lokalt, men bedöms inte vara rationellt eller hållbart på sikt.

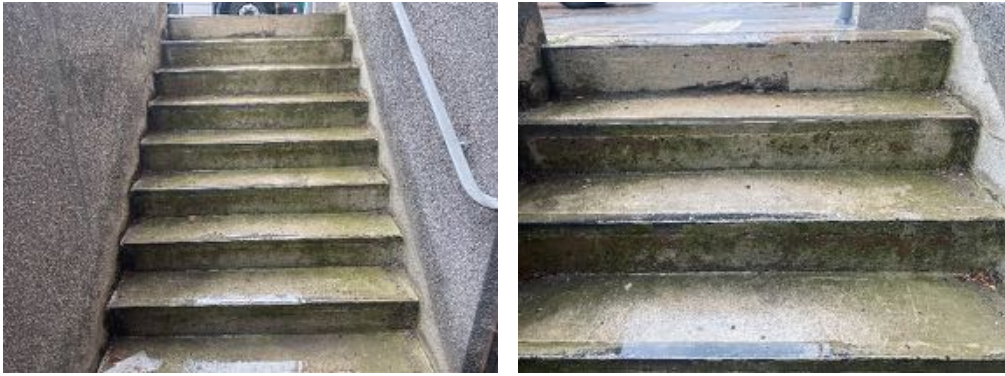
Källartrappan i betong uppvisar ett dåligt skick då flertal skador noteras. Lagning av trappan är därmed aktuellt.

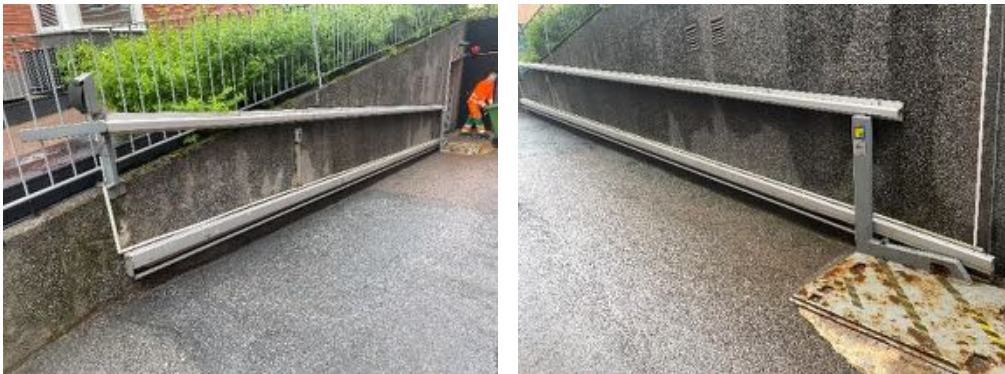
Sopkärlshissen installerades år 2010. Den används inte speciellt frekvent, vid besiktningen tömdes soporna och vid detta tillfälle användes heller inte hissen. I planen läggs dock in ett byte längre fram för ekonomisk beredskap.

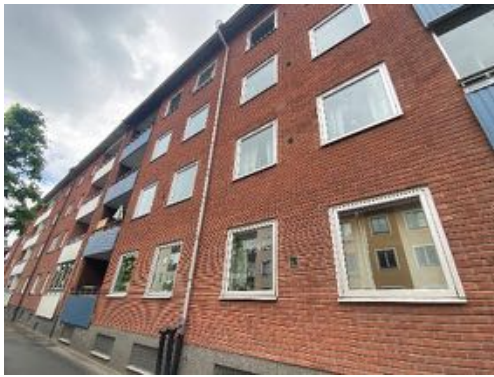
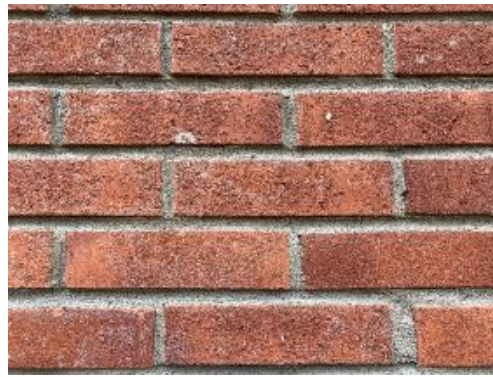
Fasaderna är klädda med tegel. Tegel som fasadmateriel är ett tåligt och bestående material, men kräver ändå viss översyn och underhåll. Vid den okulära besiktningen som gjordes bedöms teglet att vara generellt i gott skick.

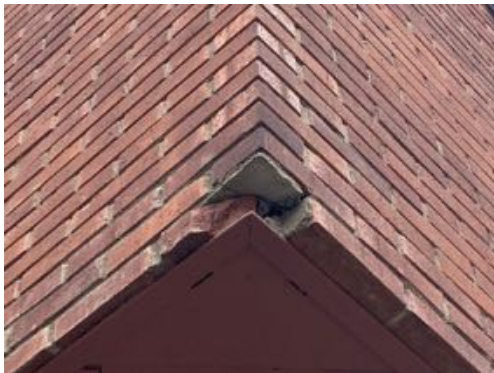
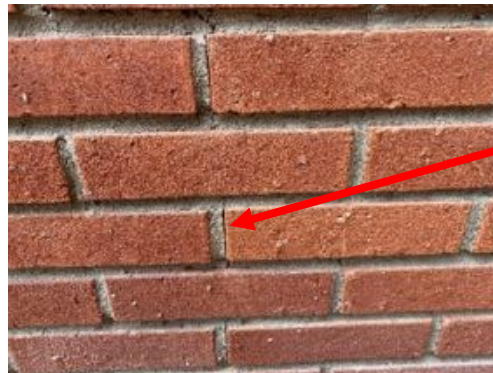
Enstaka skadat tegel och sprickor noteras dock. Det är nu dags att gå igenom fasaderna och komplettera fogarna och byta ut skadat tegel. Det är viktigt att minst vart 20:e år "se över" fogarna, det vill säga låta en duktig murare laga och bättra i tegelfogarna där skador upppebarat sig. Fogarna mellan teglet bör alltid hållas i trim eftersom de skyddar mot vatten som kan tränga in i teglet och orsaka frostsprängning.

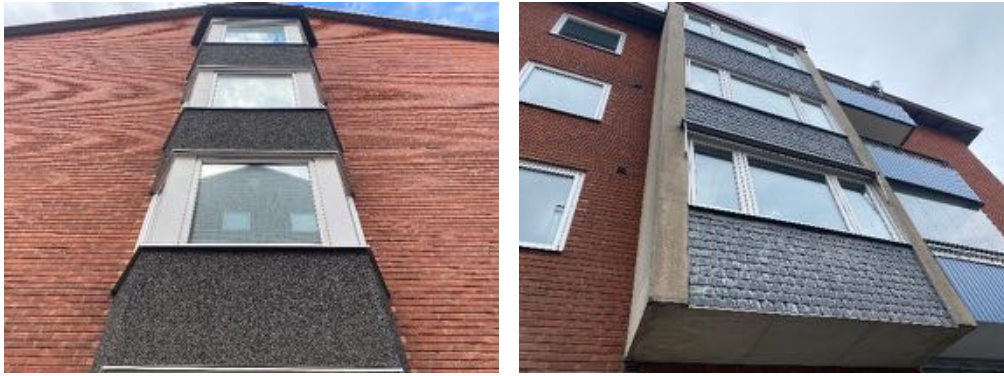
Utmed husets gatusidor är burspråken klädda med skiffer och steniskivor. Steniskivan består av en glasfiberarmerad skiva med en yta av krossad natursten. Denna typ av material kräver inget underhåll, förutom en årlig syn av spikarna som ibland kan lossna. Det är då viktigt att de ersätts med skruv så att skivorna sitter kvar på fasaden. Skiffersten klarar sig fint med åren och inget underhåll utöver tvättning krävs inom underhållsplanens tidshorisont.

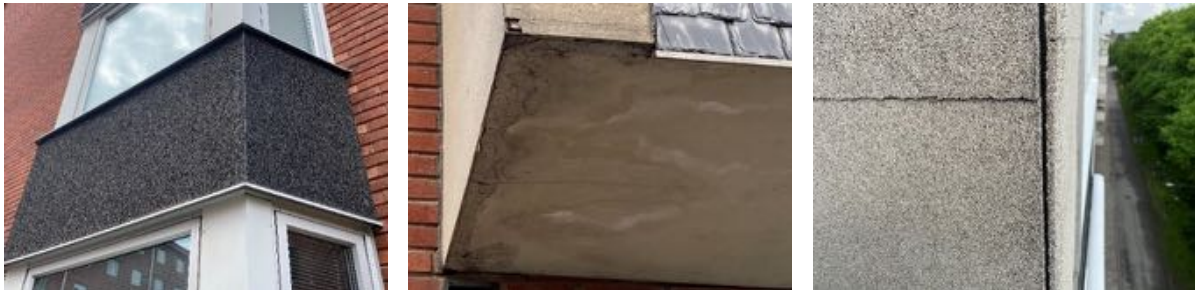
Fasadskivorna på burspråken är både av nyare och äldre modell. De äldre skivorna ut mot gatan är i dåligt skick. Skivorna är spruckna och har släppt till viss del vilket har orsakat fuktskador i en av lägenheterna. Byte av dessa är nu aktuellt.

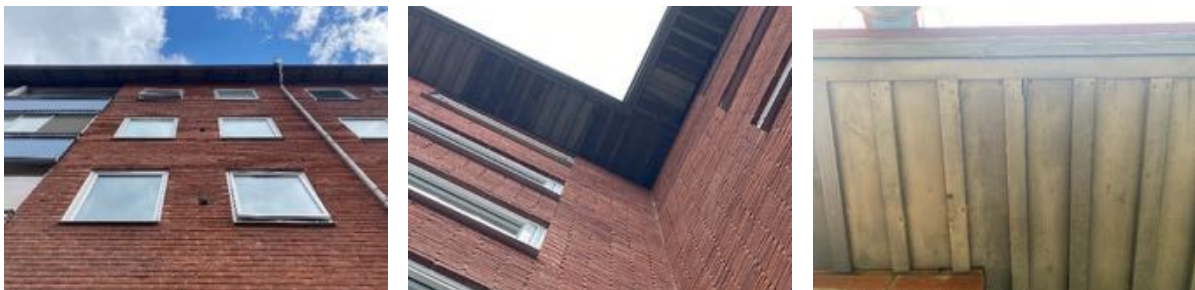
Takfoten i trä ger fasaderna ett utökat skydd från vädrets makter. Underhåll i form av målning är viktigt för att erhålla ett gott skick och ett skydd på lång sikt. På grund av det skyddade läget kan målning ske tillsammans med att fasadteglet ses över vart 20:e år. Målning är nu aktuellt.

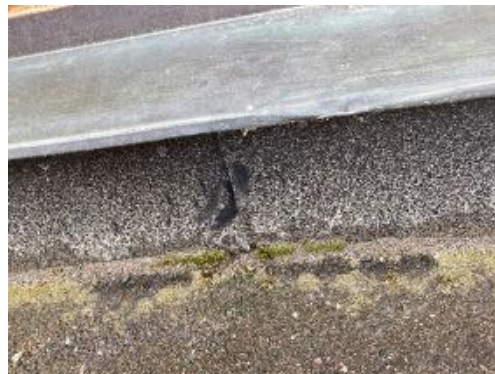
Sockeln mot gården består av tätskiktets uppvik med en kopparplåt. Inga nämnvärda åtgärder krävs, utan byte sker tillsammans med tätskiktet längre fram.

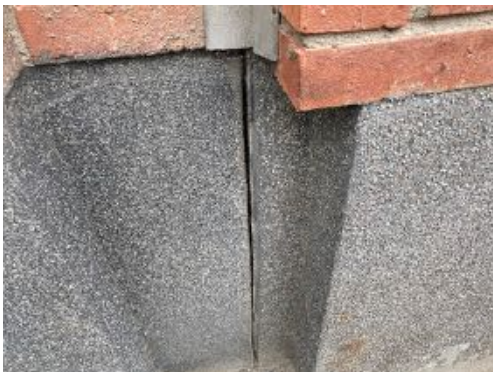
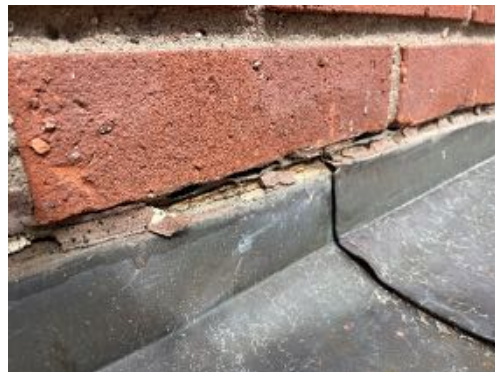
Mjukfogar finns mellan betongelementen på sockeln samt mot kopparblecket vid tätskiktets uppvik. De är till för att ta upp de rörelser som uppstår. Med tiden torkar fogen och spricker, vilket gör att vatten kan tränga in i ytterväggen och orsaka skador, vilket nu har skett. Byte av mjukfogen är därmed aktuellt.

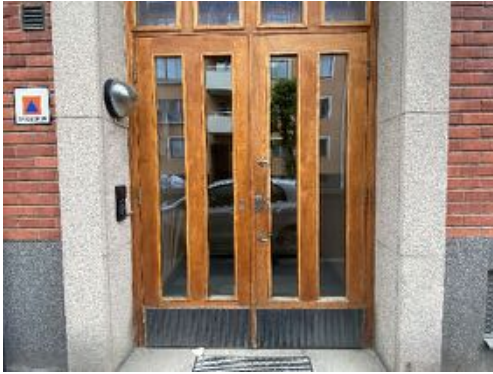
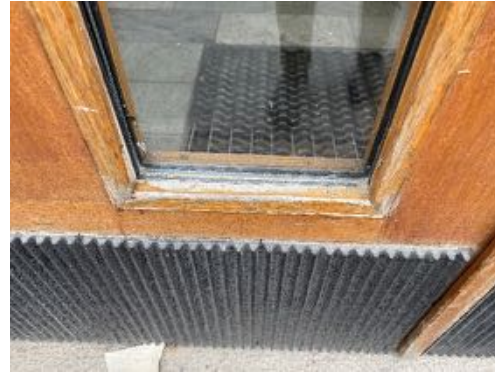
De stora entrépartierna av ek utsätts dagligen för stora påfrestningar och får stå emot många slag och sparkar. Det är nu dags för en nedslipning av lacken till friskt, ljus trä. Därefter påförs en försvarlig mängd lack serverad i flera omgångar och gärna med mellanliggande lackslipningar. Denna behandling bör sedan återkomma vart femte år för att partiet ska bibehålla ett förstklassigt utseende.

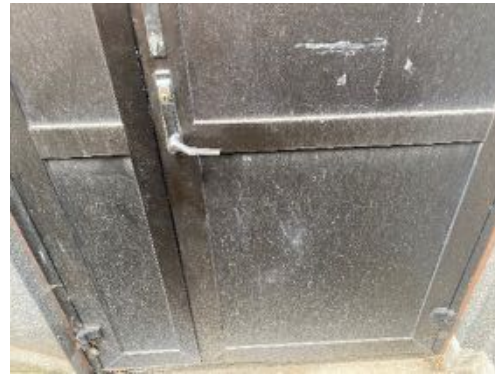
Entrépartiet till lokalen är av brunloxerad aluminium och i förhållandevis gott skick. Ett ytskikt som är utmärkt ur underhållssynpunkt då det är underhållsfritt. En livslängd på 30 år kan påräknas. Byte planeras längre fram.

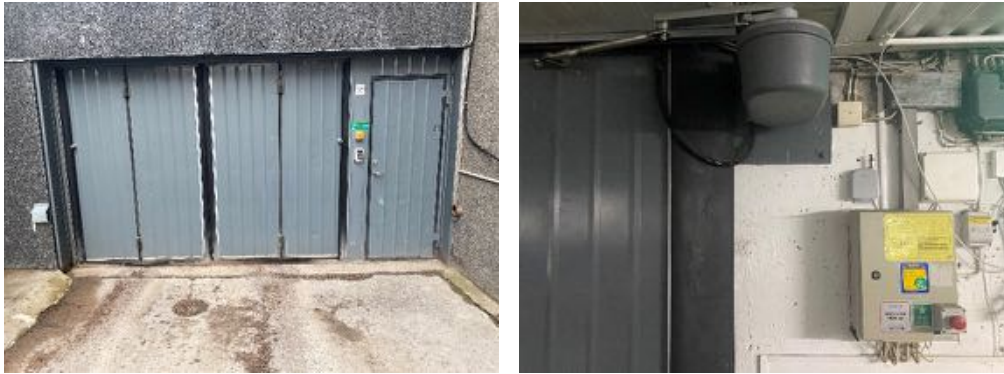
Garaget under gården nås via en vikport av aluminium. Denna har klarat sig bra ifrån skador och för att en fortsatt god funktion ska uppnås så är en årlig översyn viktig. Eftersom denna åtgärd bör ingå i det löpande underhållet så tas den inte med i underhållsplanen. Däremot så tas ett utbyte av porten upp i den senare delen av planens sträckning då den tillräknas en livslängd på omkring 20 år.

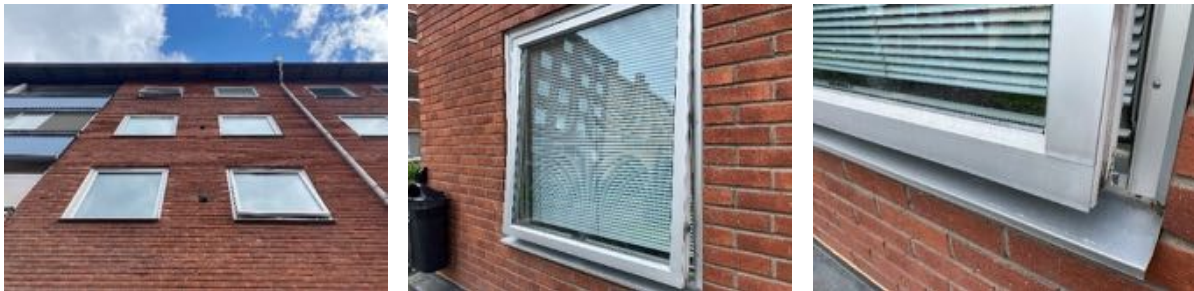
Fönstren är av trä med utvändig beklädnad av aluminium. De är utåtgående med pivåhängda kopplade bågar i 3-glas. Dessa byttes senast år 1987 och är i dåligt skick. Föreningen har nyligen inlett ett fönsterbyte för samtliga fönster och fönsterdörrar i lägenheterna som ska färdigställas under innevarande år. Att byta ut fönstren till energieffektiva träfönster med utvändig beklädnad av aluminium ger positiva följder för boendeklimatet då nya fönster är betydligt mer energieffektiva samt bullerreducerande. En förväntad teknisk livslängd för de nya fönstren är uppåt 50 år.

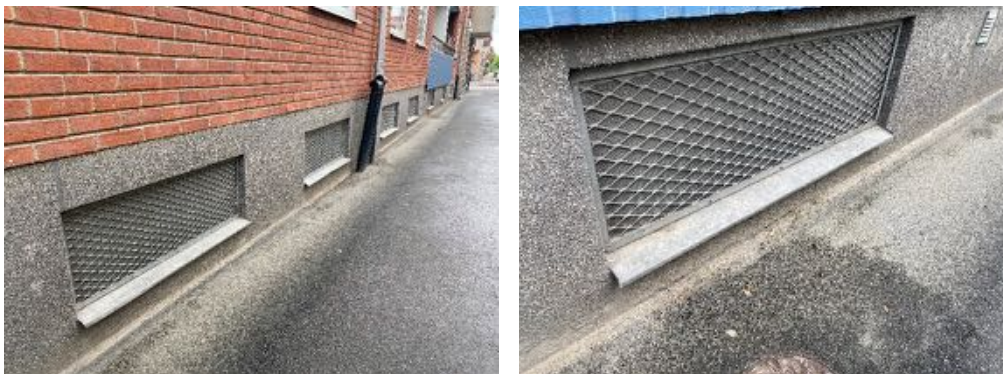
Vid kommande fönsterbyte exkluderas dock källarfönstren. Byte av dessa är därför medtaget separat längre fram i planen. Flera av fönstren är igensatta men har tagits med i planen för att ekonomisk beredskap ska finnas.

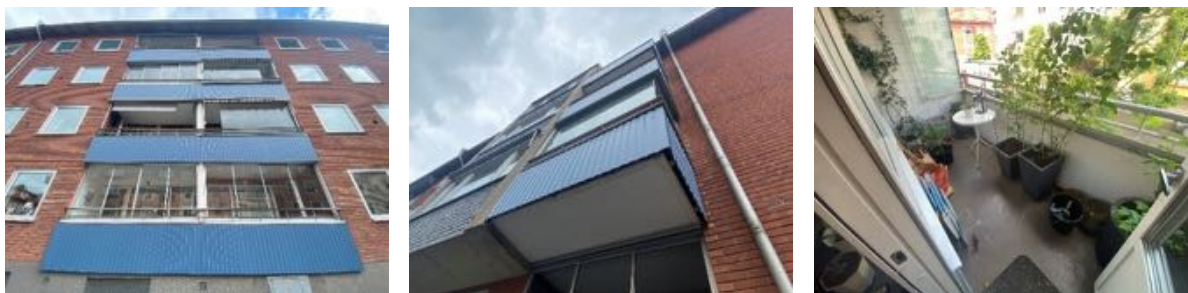
Balkongerna består av betongplattor som ramas in med räcken av aluminium och fronter av sinusprofilerad plåt. Plåten byttes år 2018 och visar ett gott skick. Flera av balkongerna i området är inglasade. Den åtgärden har ombesörjts av respektive boende. Därför är också underhållet av dem förbehållet de enskilda medlemmarna och belastar alltså inte denna underhållsplan. Förutom den positiva aspekten för föreningen så skyddar inglasningarna mot väder och vind, vilket innebär att underhållsmålning av balkongplattorna samt väggarna på balkongerna kan utgå här. Som bonus bidrar inglasningarna med sänkta uppvärmningskostnader och lägre bullernivå i lägenheterna.

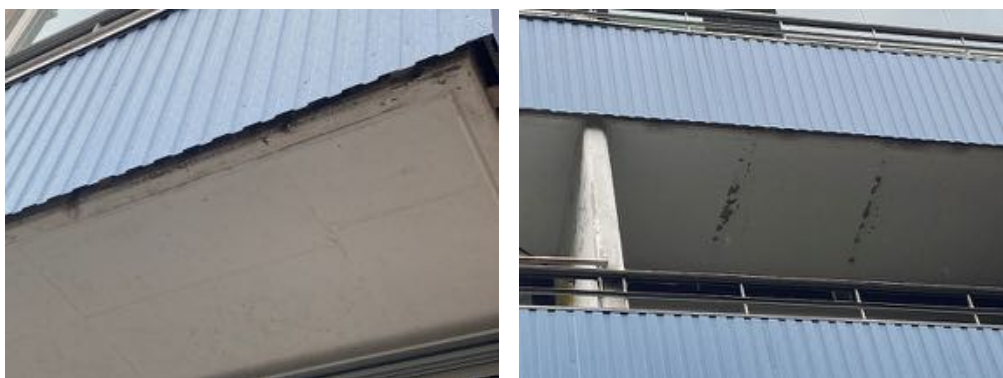
Balkongplattorna delas upp av skiljeväggarna i betong som visar generellt ett gott skick. Färgsläpp kan dock noteras på flera balkonger, vilka enligt uppgift från föreningen, nu kommer att bättringsmålas tillsammans med fönsterbytet. Fortsatt målning av balkongplattorna är viktigt för att förebygga karbonatisering.

Karbonatisering är en naturlig process som pågår i all betong som utsätts för luftens koldioxid. Den innebär att betongens kemiska sammansättning gradvis ändras från högt till lågt pH-värde. När värdet nått en viss gräns skyddar inte längre betongen armeringen från rostangrepp. Om fukt då finns i betongen börjar armeringen att rosta. Då ökar järnets volym betydligt. Denna kraft är så stark att betongen sprängs sönder med dyrbara skador som följd. Den gamla villfarelsen att betong är underhållsfritt, har därför med åren fått se sig besegrad av naturens faktum. Längre fram planeras en kontroll av balkongernas tillstånd med karbonatiseringsprov.

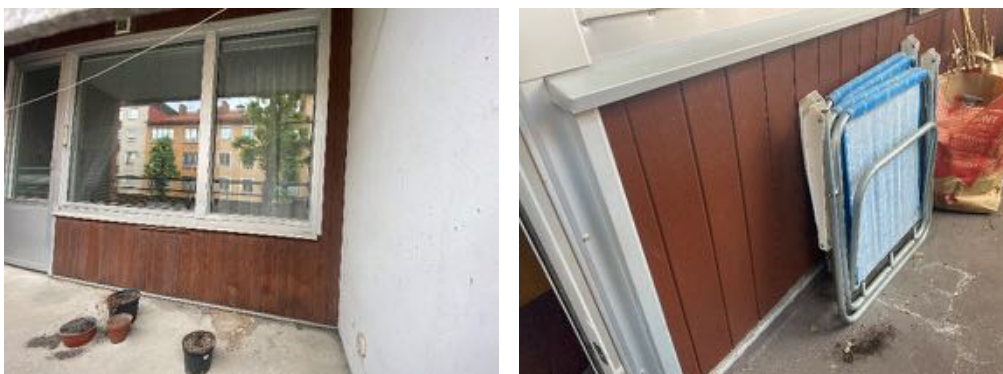
Fasaderna runt fönstren på balkongerna är klädda med stående träpanel. I samband med fönsterbytet kommer träpanelen ersättas med underhållsfria cembritskivor. Inga vidare underhållsåtgärder för dessa noteras i underhållsplanen framåt.

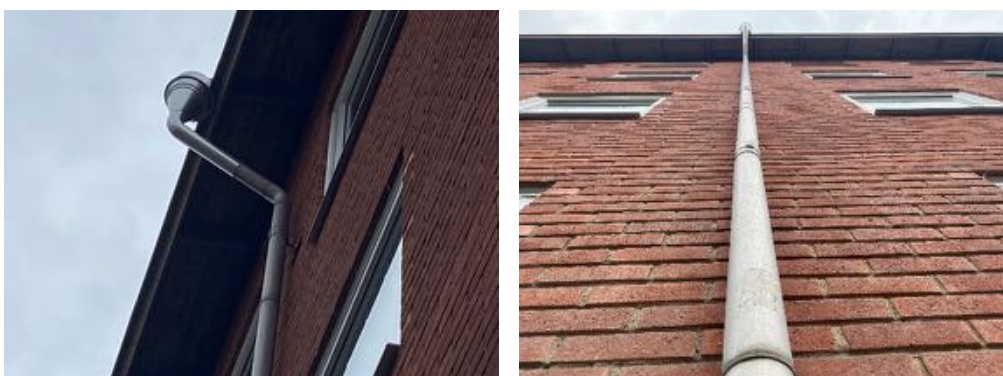
Stuprören är av det förnämliga materialet aluzink. Detta är nämligen tåligare än plåtisol som fram till 2000-talets början var det mer vanliga materialet som användes. En livslängd på 40 år kan påräknas. Skicket är något nött och de bedöms vara till åldern. Inga större brister noteras dock varför byte planeras först om drygt tio år.

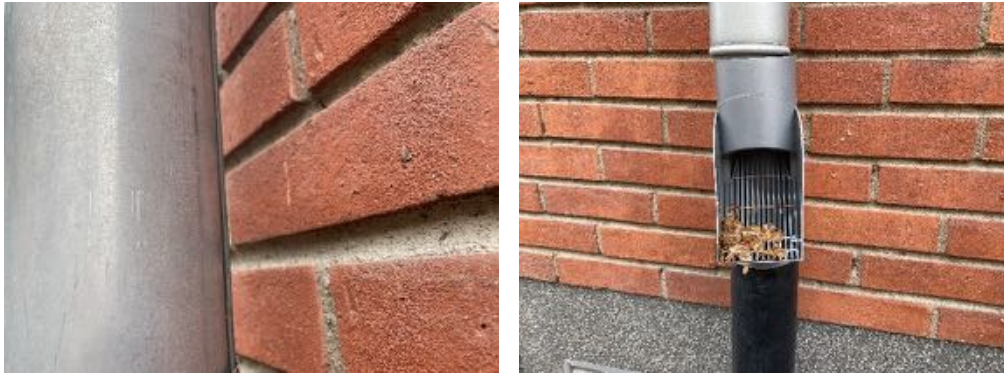
Falsarna är tyvärr vända inåt fasaden vilket är felaktigt. Detta är en riskabel lösning eftersom eventuella frostsprängningar och resulterande läckage är svårare att upptäcka, vilket i sin tur kan ge dyra fuktskador på fasaden. Vid nästa byte bör därför falsen vändas utåt. Längst ned är de försedda med självrensande lövsilar. Detta förenklar förvaltningen och minskar också risken för frostsprängningar orsakade av stopp i lövsilen.

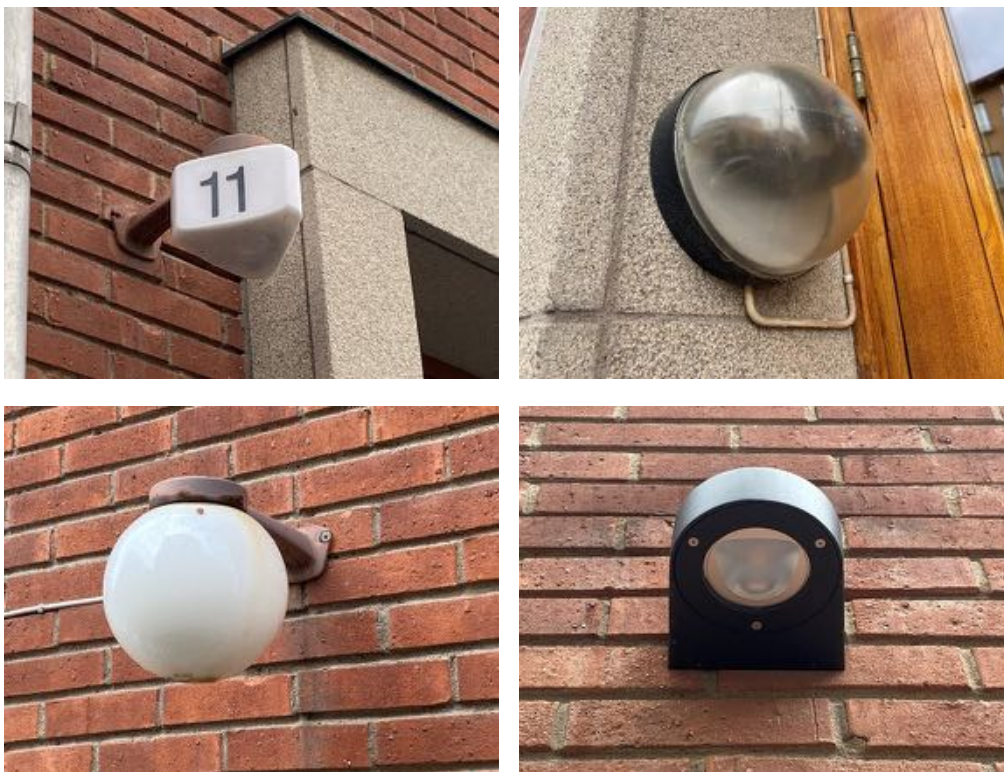
Fasadbelysningen är av varierad ålder och därmed skick. Merparten är av äldre typ medan belysningen vid garagedriften är av nyare modell. De har en livslängd på 20-30 år. Därefter blir det svårt att få tag på reservdelar och betydligt mer energieffektiv belysning går att få tag på. Utöver dessa aspekter kan även lysvärdet ökas betydligt genom ett byte vilket ger en trevligare miljö för de som vistas i och kring fastigheten.

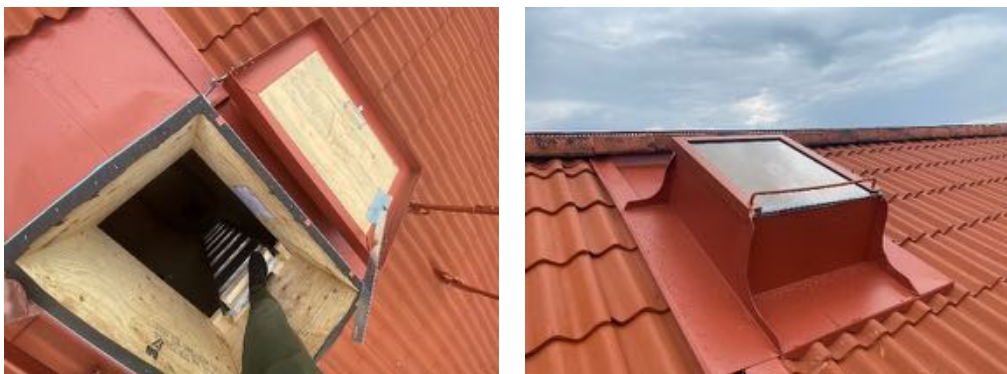
De nya takluckorna är väl tilltagna i öppningsmått vilket underlättat tillträdet till taket. De nya takfönstren ger ett naturligt ljus till underliggande vindar. Byte av takfönster och luckor sker tillsammans med takbeklädnaden i framtiden.

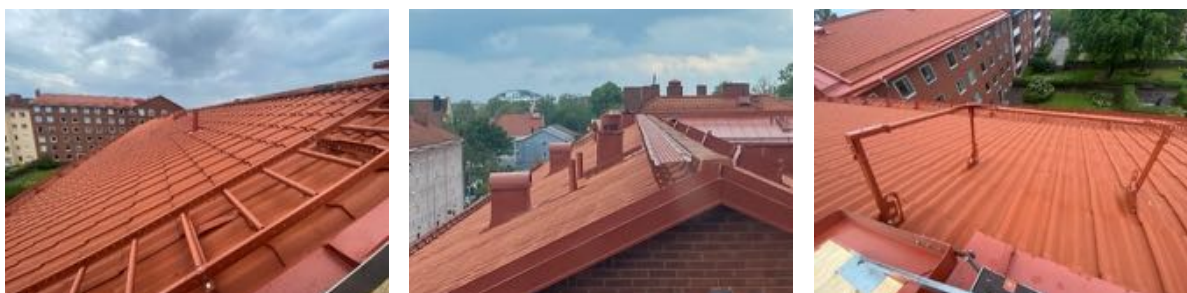
Taksäkerhetsanordningarna består utav gångbryggor, stegar, snörasskydd och räcken kring uppstigningsluckor. Skicket är gott. Anordningarna byts efter en 40 årig livslängd tillsammans med taket renoveras nästa gång.

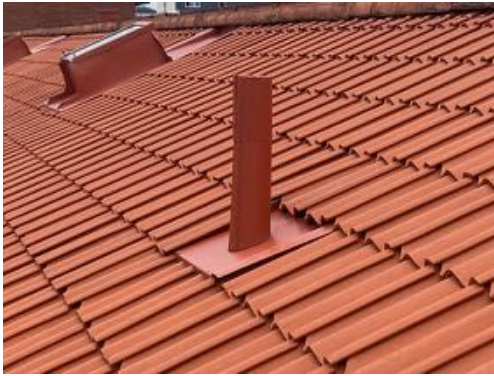
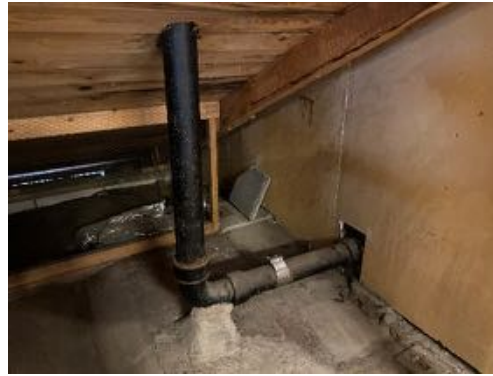
De rör som sticker upp ur taket är avluftningar till avloppssystemet. Deras placering på taket är nödvändig då de evakuerar dålig luft. Skicket är gott och ny omtäckning av stosplåten kan ske senare i planen.

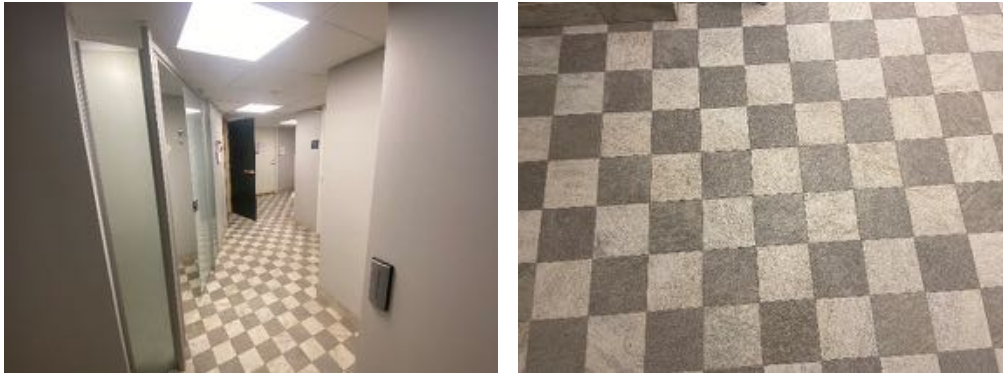
I dusch- och omklädningsrummet är golven klädda med klinker. Det är ett mycket slitstarkt material som i vanliga fall byts av estetiska skäl snarare än att de slits ut. Keramiska plattor finns visserligen i varierande kvalitéer men det bedöms som att samtliga klinkergolv valts efter förutsättningarna och därmed har ett relativt lågt fuktupptag och klarar ett mycket högt slitage. Till skillnad mot plastmattor där ytskiktet är samma sak som tätskiktet är inte klinkergolv helt täta och släpper igenom fukt och väta framförallt genom fogarna. Det får till följd att underliggande tätskikt också spelar roll för när ett klinkergolv behöver bytas. Vanligen uppstår problem runt anslutningar mot brunnar och vid rör genomföringar. Av den anledningen har en helrenovering av utrymmet tagits med under år 2049. Omkring vart 30:e år bör ytorna renoveras framöver. I samband med detta byts även golvbrunnarna ut.

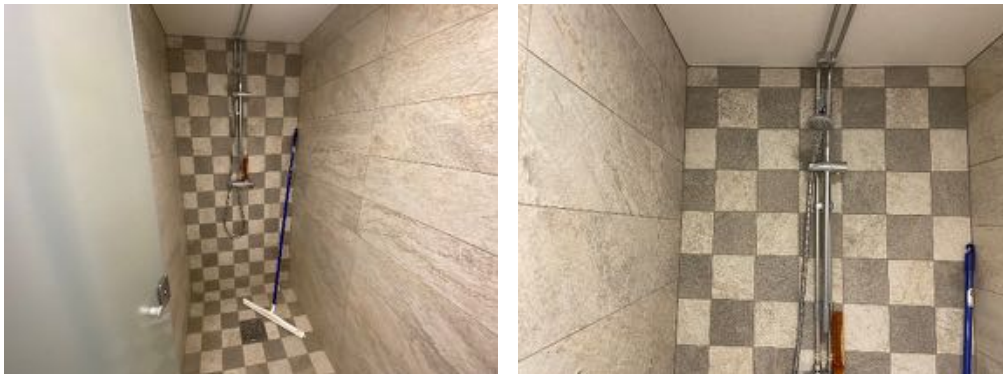
Duscharna har väggar av kakel. De slits i regel inte ut. Byte av dessa motiveras snarare med behov av byte av bakomliggande tätskikt och av estetiska skäl. Av dessa anledningar byts kakelplattorna i samband med att klinkerplattorna på golvet.

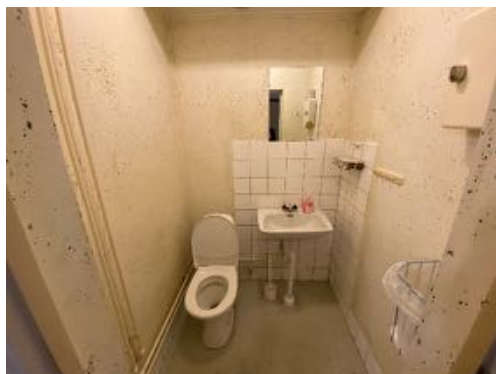
I källargångarna finns två stycken toaletter som är perfekt att tillhandahålla för föreningens medlemmar som utför eventuella ombyggnationer i sina lägenheter. Även entreprenörer som utför arbeten åt föreningen behöver kunna nyttja toaletten. Därav är det självklart viktigt att underhålla den så att den kan stå sig över en lång tid. Renovering av utrymmet och byte av sanitetsporsslinet planeras in under år 2024.

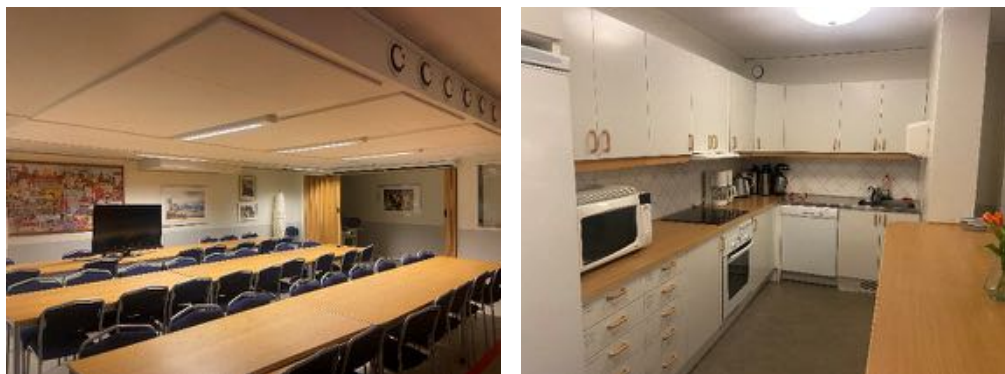
Föreningslokalen uppvisar ett gott skick med tanke på åldern. Renovering av ytskikten sker tillsammans med andra invändiga åtgärder under år 2034. Kökets olika komponenter finns noterade i Del 2 av underhållsplanen.

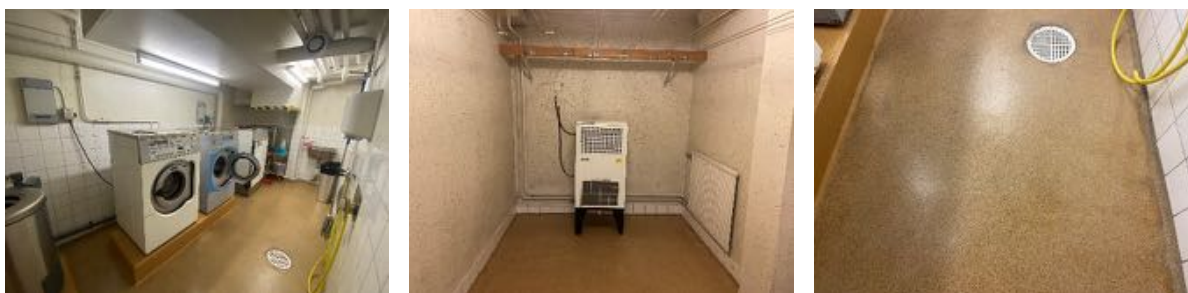
Tvättstugorna och torkrummen är väl iordningställd med kakel till brösthöjd, målade väggar och tak samt plastmatta på golven. Skicket är däremot slitet och renovering är motiverat under år 2022 tillsammans med stambytet. Maskinparken består av både äldre och nyare maskiner, samtliga är noterade i Del 2 av underhållsplanen. Ett bytesintervall på 15 år är dock bra att planera för eftersom reparationer och reservdelar tenderar att bli dyrare än införskaffande av nya maskiner.

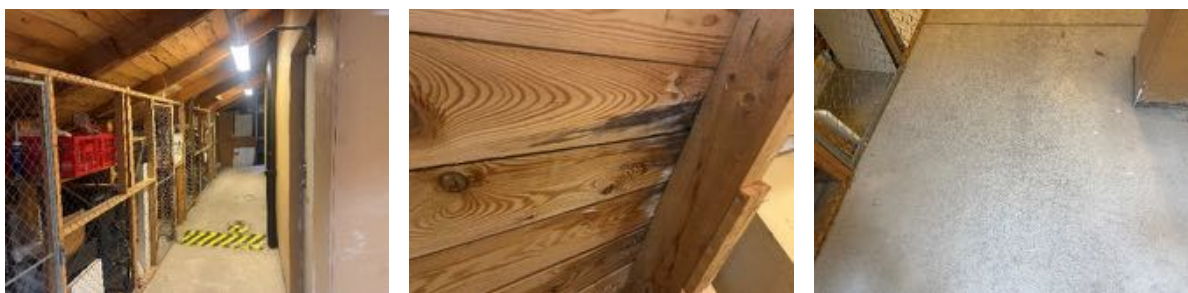
Vinden uppvisar ett fint skick och är väl luftad. Detta ger goda förutsättningar för ett bra klimat, vilket även kan bekräftas vid besiktningen. Råsponten i taket uppvisar en del spår av gamla takläckage, men inga pågående vattenläckor kunde ses.

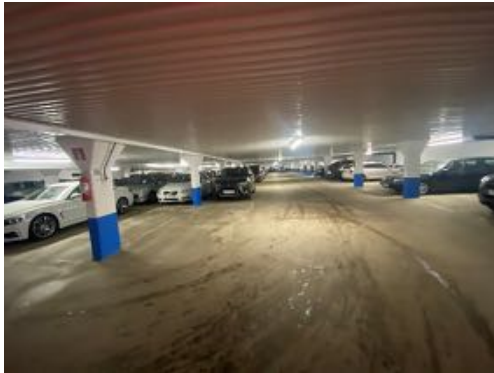
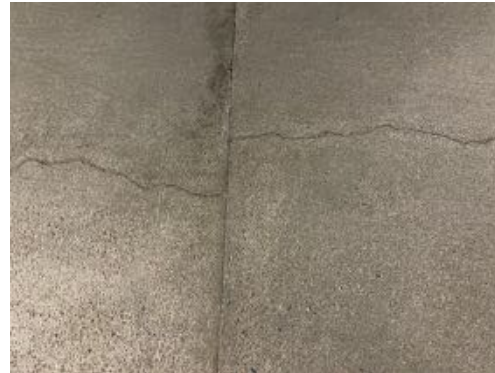
Generellt får garagegolv utstå stora påfrestningar genom vatten, salter och andra föroreningar som under årets lopp följer in med bilarna. Eftersom betong är ett poröst material sugs vatten och salter in och når med tiden djupt ner i betonggolvet och upp i väggar och pelare, som börjar vittra sönder. När fukt och salter når armeringen börjar den rosta, och den bärande konstruktionen skadas. Föreningen har tagit in en betongkonsult under våren 2021 som konstaterat att 47 % av golvytan är utsatt för korrosion redan nu. Det visade sig även att den spruckna överbetongen saknar vidhäftning till underlaget (den armerade betongplattan) på 90 % av golvytan. Garaget är därmed i stort behov av upprustning, men kan vänta till år 2024 till förmån för mer akuta åtgärder.

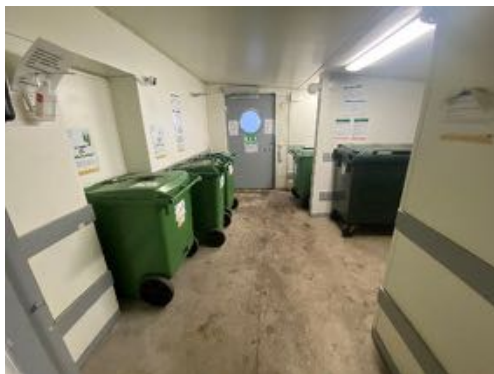
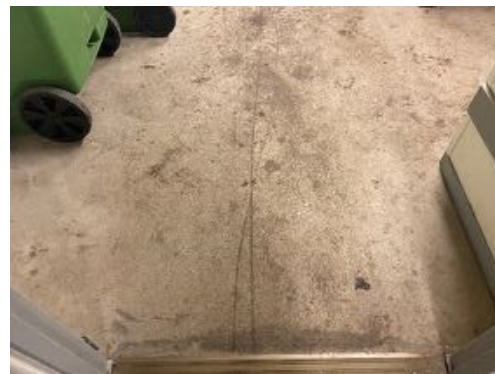
Soprummet uppvisar ett slitet skick och under år 2024 föreslås renovering. Då målas väggar och tak medan golven dammbinds. Det innebär att en färglös vätska påförs golvet. Vätskan impregnerar betongen något och därmed minskar absorptionsförmågan. Dammbindningen gör golvet lättare att hålla rent samt minskar risken för odörer.

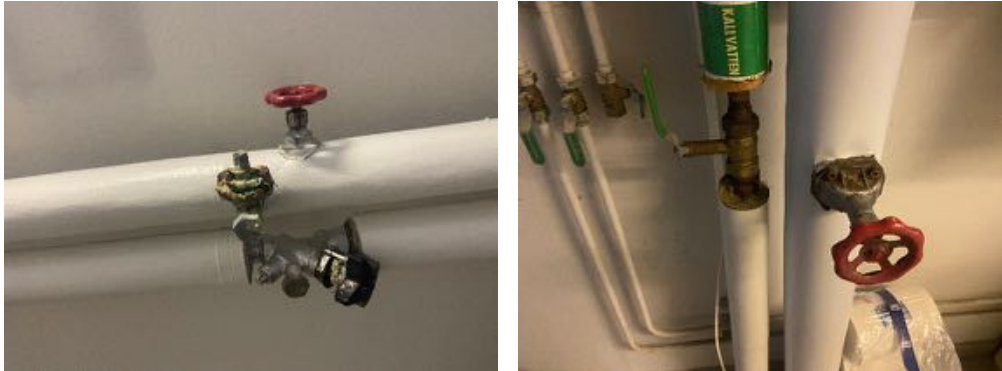
I källaren finns ett antal avstängningsventiler. För att dessa ska hålla riktigt länge behöver de motioneras regelbundet, det vill säga, vridas lite så att inte ärgning och beläggningar orsakar att de fastnar i sitt nuvarande läge. Detta bedöms inte ha gjorts, vilket har resulterat i att de är ärgade. Det finns nu stor risk att de sitter fast och springer läck när de väl behöver användas.

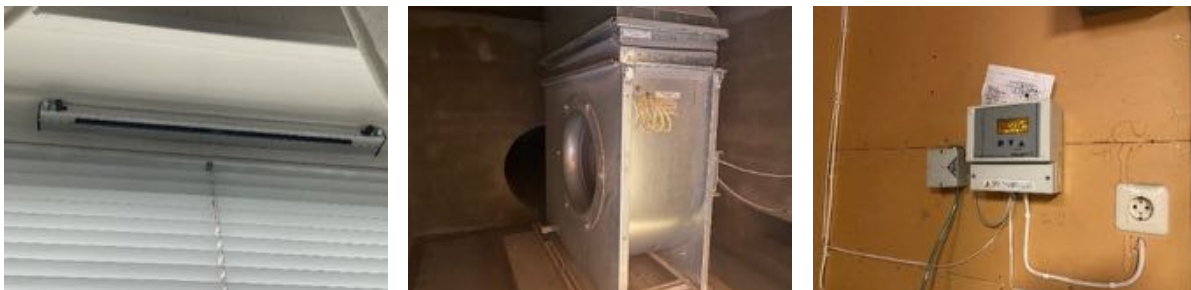
Lägenheterna ventileras med mekanisk frånluftsventilation (F). Det innebär att friskluften kommer in via ventiler i fönstren, så kallade spaltventiler. Luften sugas sedan ut med hjälp av tryckstyrda frånluftsfläktar på vinden via ventilationsdon i badrum och kök.

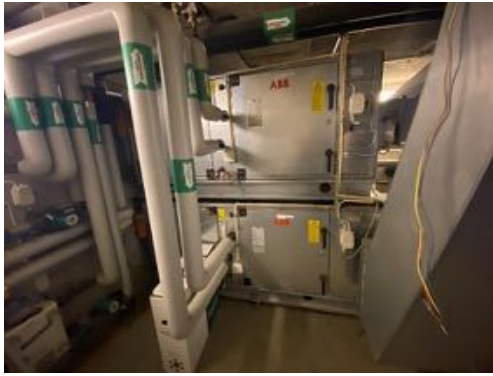
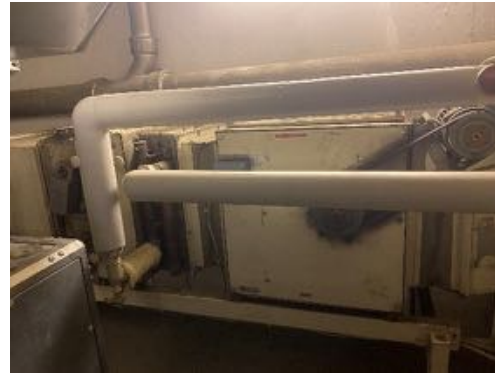
I garaget finns ett fläktrum där till- och frånluftsaggregat som betjänar trapphus, garage och lokal är placerade. Ålder på aggregaten varierar, de som betjänar trapphus och garage är daterade år 2001 och det för lokalen år 1990. För det sistnämnda aggregatet planeras byte år 2025 och de andra två år 2041.

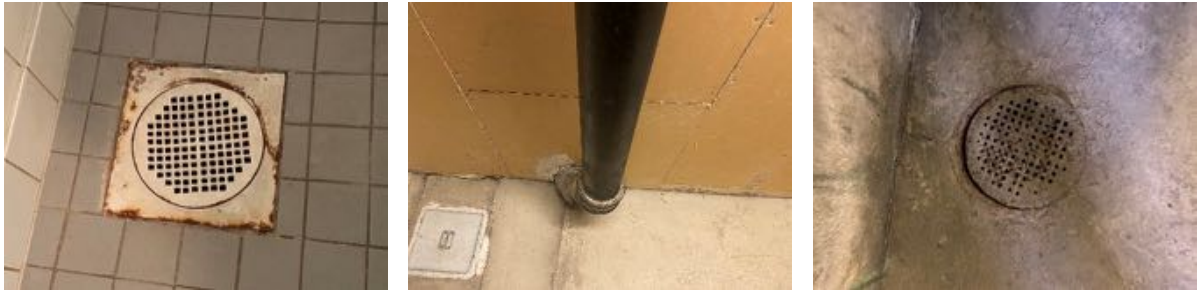
Avloppsledningarna är av gjutjärn och original från byggnadsåret. Föreningen har haft flera, och även pågående läckage. Många av badrummen är även de original med gamla gjutjärnsbrunnar. Alla golvbrunnar som är installerade innan år 1990 rekommenderas enligt branschreglerna att bytas. Detta på grund av att dessa brunnar i många fall är orsak till vattenskador. I planen föreslås ett komplett stambyte redan år 2022, innan större och fler följdskador uppstår.

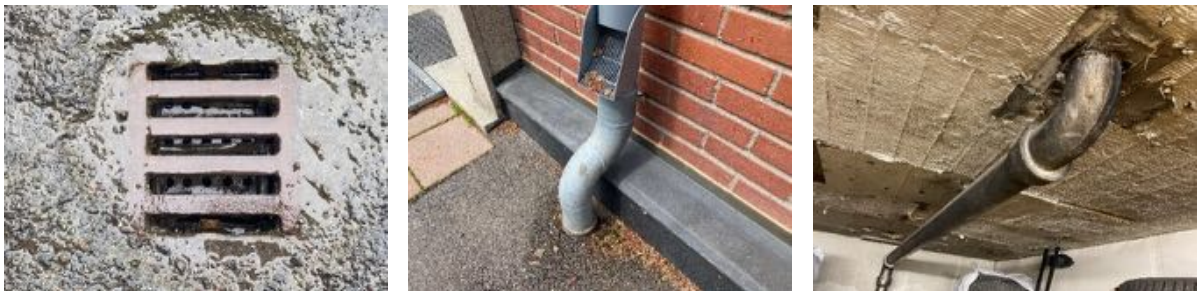
Vattenavrinningen från gård och yttertak sker via dagvattenbrunnar genom dagvattenledningar som är synliga i garaget. Föreningen har nyligen inspekterat samtliga avlopps- och dagvattenledningar. Vid inspektionen noterades en kvarstående livslängd på ledningarna på drygt fem år. I planen rekommenderas därför att dessa byts ut nu tillsammans med avlopps-/spillvattenledningarna för att erhålla en rationell förvaltning och uppnå en ekonomisk fördelaktig samkörningseffekt.

Att underhållsspola avloppsrören är en del av det planerade underhållet i en fastighet. Underhållsspolning förlänger egentligen inte rörens livslängd men det förebygger onödiga akuta stopp som i sin tur kan orsaka vattenskador i lägenheter eller utrymmen. Till viss del kan en underhållsspolning även förebygga att korrosionen påskyndas lokalt där avlagringar och smuts leder till en konstant fuktig miljö. En underhållsspolning är därför inlagd i planen vart sjunde år med start 2029.

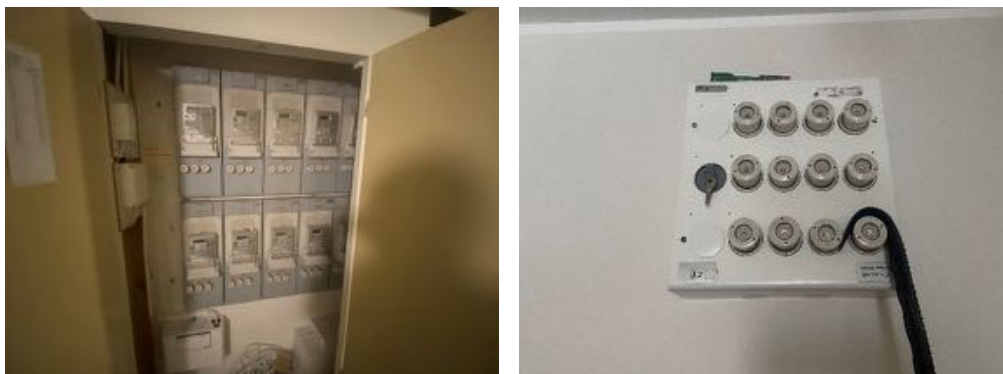
Föreningens ansvar för elanläggningen gäller fram till lägenheternas gruppcentraler. Därefter tar de boendes ansvar vid. Generellt gäller att el bör bytas ut efter ett visst intervall även om det fungerar. Slitage, uttorkade kontakter och kablar innebär risker som inte alltid syns. Dessutom är det rimligt att möta dagens standard med 3-fas till alla lägenheter. Av denna anledning bör elcentraler och stamledningar bytas ut efter 50 år, vilket nu planeras att utföras tillsammans med kommande stambyte. De boende som inte bytt ut sina gruppcentraler till automatiska säkringar bör som minimum komplettera med jordfelsbrytare för säkrare drift och för deras egen säkerhet.

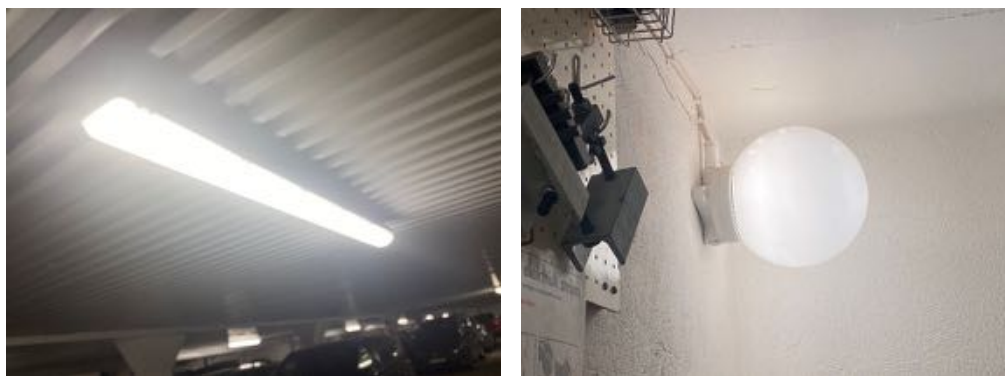
De olika belysningarna med deras respektive underhållsåtgärder har noterats i Del 2 av underhållsplanen där åtgärder, intervall och kostnader kan studeras. De flesta armaturer har en livslängd på 20-30 år. Därefter blir det svårt att få tag på reservdelar och betydligt mer energieffektiv belysning går att få tag på. Utöver dessa aspekter kan även lysvärdet ökas betydligt genom ett byte vilket ger en trevligare miljö för de som vistas i och kring fastigheten. Det mest självklara blir att byta till nya armaturer av LED. Dessa är de mest energisnåla och kräver minst av den löpande förvaltningen, varför detta planeras.

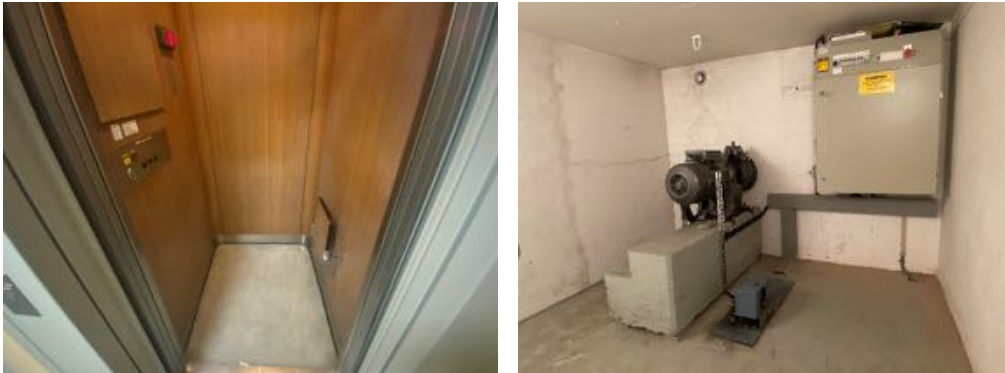
Trapphusen är utrustade med linhissar. Hissmaskinen samt styrningen sitter i maskinrummet på vinden, merparten är från år 2008. Allt håller under en lång tid framöver, men finns med i planen för att ekonomisk beredskap ska finnas när byte blir aktuellt.

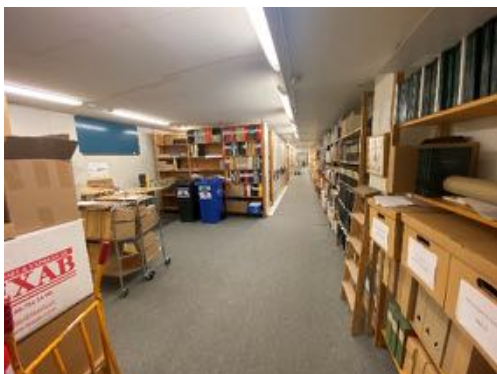
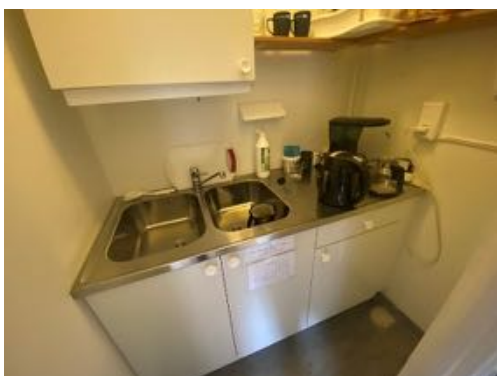
Till föreningen hör en lokal som hyrs ut externt. Idag hyr Svenska Kyrkan lokalen för arkivering. Ytmålning och verksamhetsanpassad utrustning har skett på egna initiativ varpå den kostnaden står på hyresgästen. Föreningens ansvar för underhållet gäller främst fasta installationer så som WC, pentry, värme och ventilation enligt uppgift från styrelsen.
