UNDERHÅLLSPLAN

Brf Åsvid
Uppsala

2021-08-30

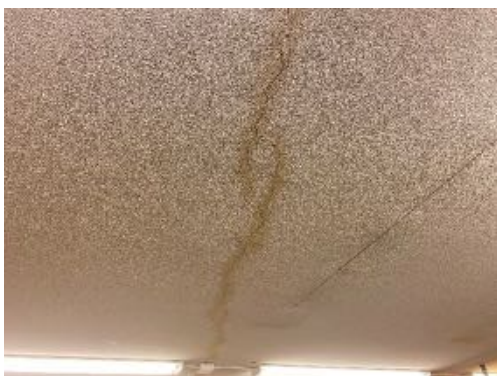
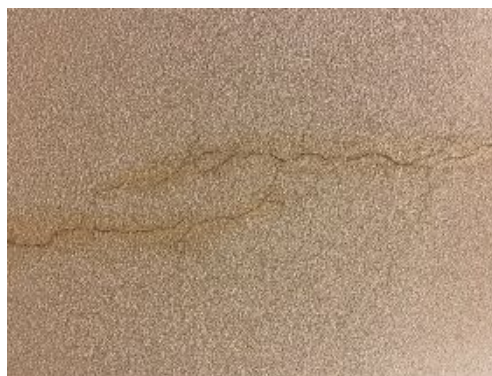
I taket syns en hel del sprickor. Enligt uppgift från lokal innehavare har även läckage uppstått i anslutning till sprickorna, vilket talar för att de är fuktrelaterade, sannolikt har de då uppstått i samband med ett tidigare läckage från ovanliggande badrum i en av lägenheterna.
