UNDERHÅLLSPLAN

Brf Åsvid
Uppsala

2021-08-30

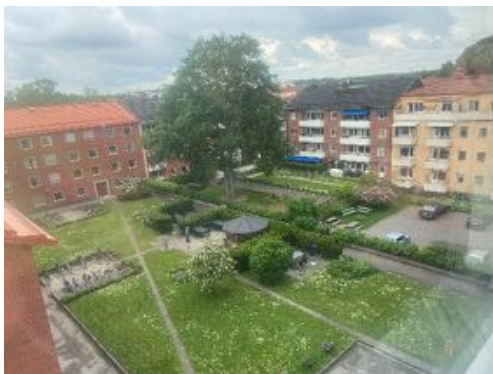
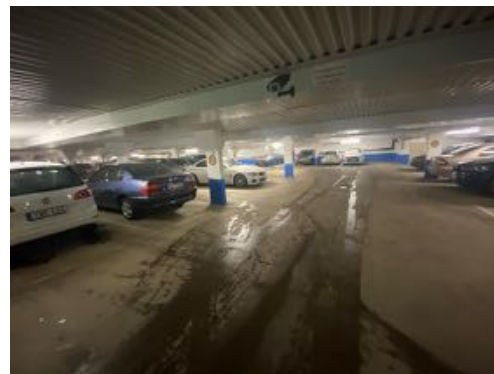
Markytorna på gården består främst utav gräs, plattsatta och asfalterade ytor. De gröna ytorna sköts som en del av det löpande underhållet och tas således inte med i denna underhållsplan som rör det planerade underhållet för föreningen. Däremot har en summa för beskärning av träd tagits med då detta kan ses som periodiskt återkommande underhåll.

Under gården och infarten ligger ett tätskikt till underliggande garage. Tätskiktet fyller en viktig funktion för att förhindra att vatten läcker in till underliggande utrymmen. Tätskiktet byttes enligt uppgift år 2000. Efter en livslängd på max 40 år är tätskiktet förbrukat och behöver bytas i sin helhet. Det är en förebyggande åtgärd som görs innan läckage uppstår eftersom följdskador generellt är mycket mer omfattande och dyra att åtgärda. Byte av tätskiktet är ett stort och kostsamt arbete som det gäller att ta höjd för i god tid. Innan ett sådant omfattande projekt inleds kan det också vara bra att låta utföra en noggrann förstudie. Den ska kunna svara på om ett mer grundläggande arbete än bara byte av tätskikt, och de material som ligger ovan, behöver utföras. I många fall upptäcks nämligen betydande skador på de bärande funktionerna i bjälklaget, något som ändrar kostnadsbilden markant. Rekommendationen är därför att ha så god insikt som möjligt innan första spadtaget tas. Byte av tätskikt samt återställning av ovanliggande markytor planeras i ett samlat grepp längre fram.

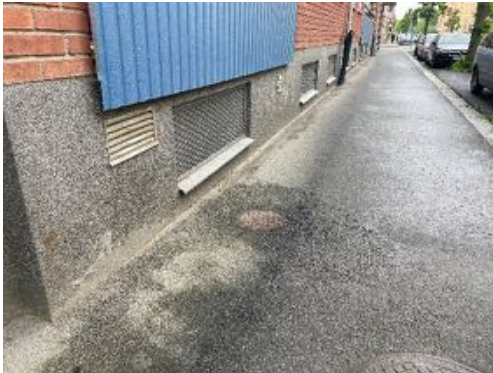
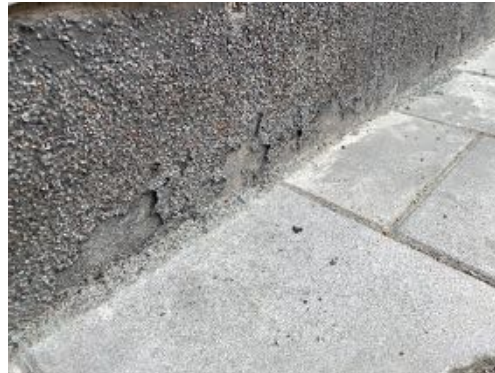
Sockeln mot gatan består av betong som putsats med stenkross på ytan. Skicket är dåligt då putsen släppt på flera delar av sockeln varför lagning planeras.

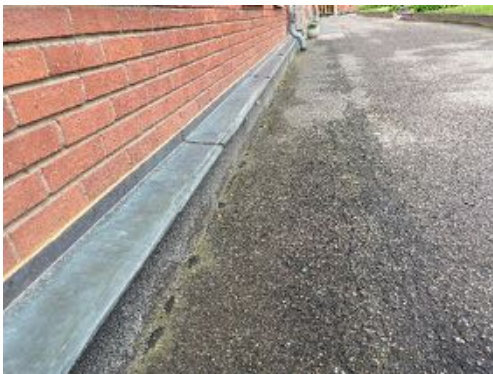
Sockeln mot gården består av tätskiktets uppvik med en kopparplåt. Inga nämnvärda åtgärder krävs, utan byte sker tillsammans med tätskiktet längre fram.

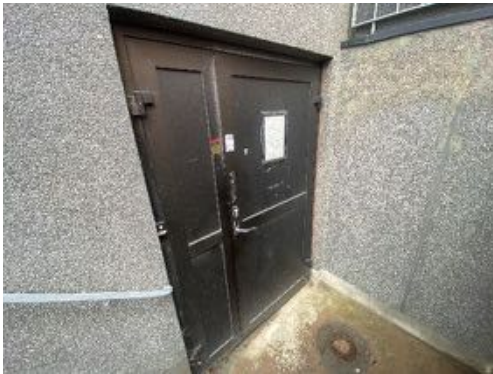
Entrépartiet till lokalen är av brunloxerad aluminium och i förhållandevis gott skick. Ett ytskikt som är utmärkt ur underhållssynpunkt då det är underhållsfritt. En livslängd på 30 år kan påräknas. Byte planeras längre fram.

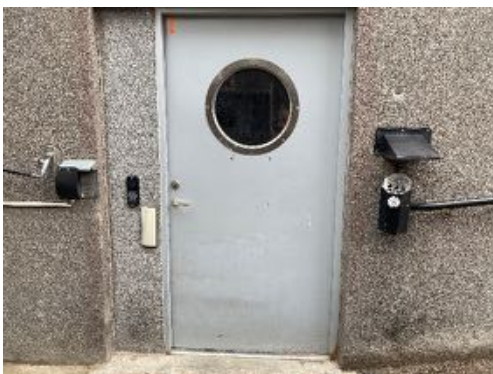
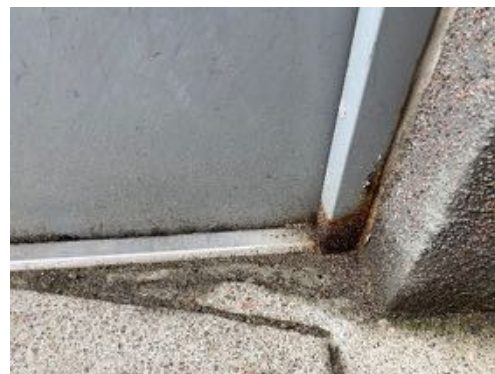
Dörrarna in till källarvåningen och soprum består av stål, det är nu dags att måla dessa innan de byts ut om några år. Färgen ger för ögat ett trevligt uttryck men också det skyddande lager som krävs för att bibehålla dörrarnas skick.

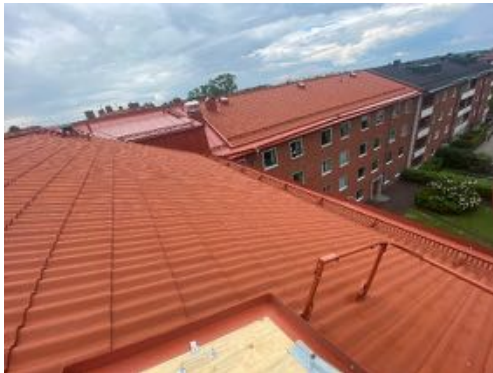
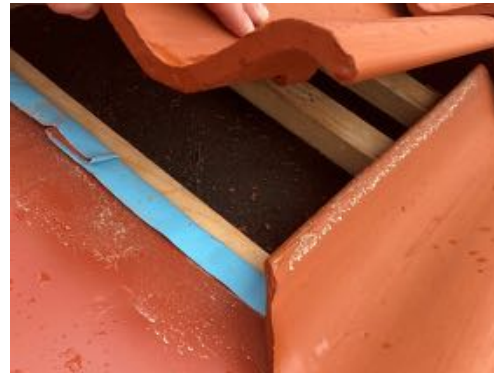
Taken renoverades år 2020 och är beklädda med tegelpannor, under dessa finns läkt och underlagspapp. Skicket är mycket gott. Tegel är en mycket beständig takbeklädnad och kan stå sig mer än hundra år. Problemet är att underlaget inte står sig lika länge. Papp och läkt bör bytas efter 40 år eftersom pappen torkar och blir spröd samt läkten ruttar.

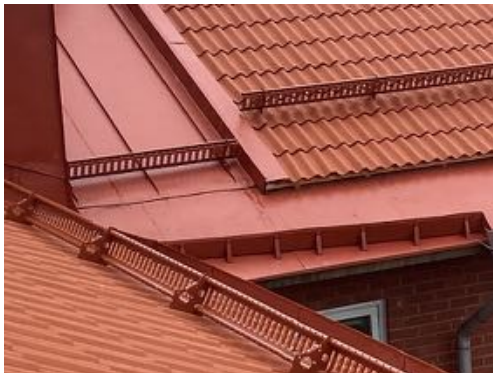
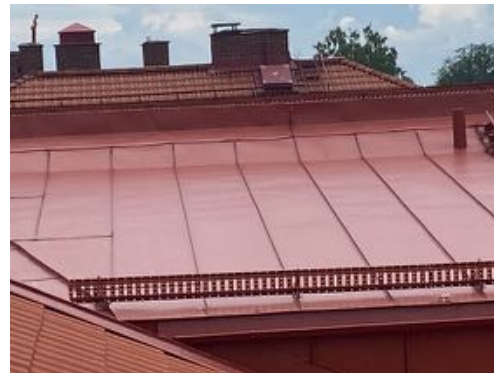
Fotrännor och delar av taken är klädd med bandtäckt plåt. Skicket är gott och färgskiktet visar som förväntat ett intakt samt obrutet tillstånd. Med tiden kommer färgen att mattas och brytas ned av solens UV-strålar, temperaturskiftningar samt snöslask. Det är då dags för målning. Detta behov bedöms uppstå först år 2040. Därefter återkommer målning vart tionde år fram tills att takbeklädnaden byts på nytt.

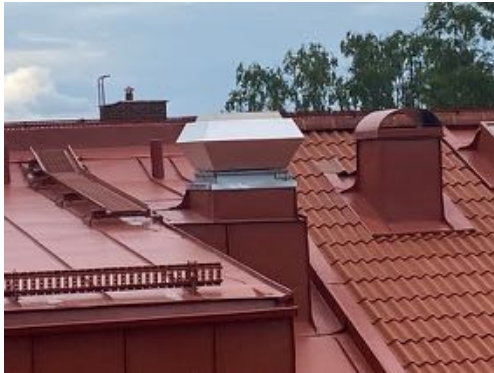
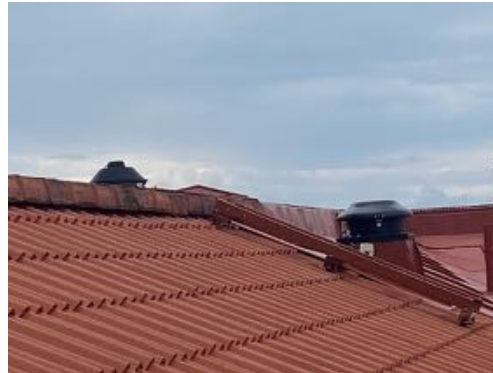
På taket finns även några av fastighetens frånluftsfläktar. För att säkerställa ett gott inomhusklimat och god energihushållning bör dessa bytas vart 25:e år. Ett intervall som förutsätter att det löpande underhållet efterföljs, med service och intrimning av en duktig ventilationstekniker.

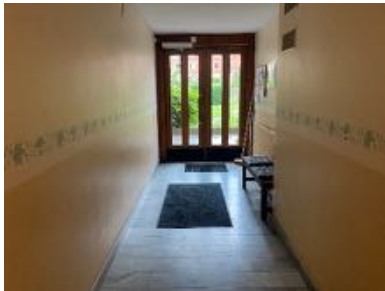
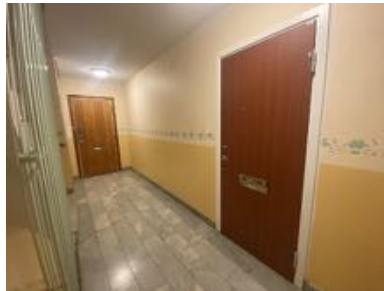
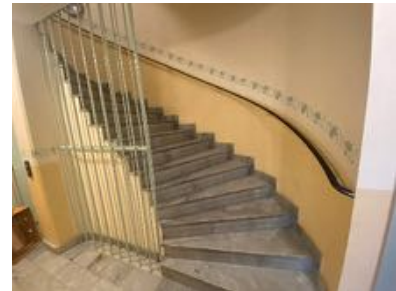
Entréplanen och trapphusen är målade i ljusa kulörer och uppvisar ett gott skick. Under år 2034 föreslås en trapphusmålning, ett fortsatt målningsintervall på 20 år är lämpligt. Golven samt trappstegen i trapphusen är klädda med vacker marmor. Marmorsten är en av de hårdaste materialen och således perfekt att använda i trapphus där frekvent gångtrafik förekommer. Utöver det löpande underhållet av ytorna kan de med fördel slipas vart 40:e år för att på så vis erhålla en fin yta.

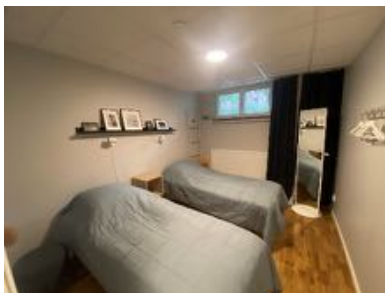
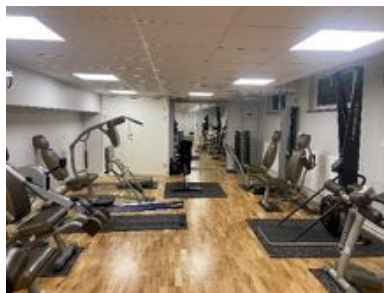
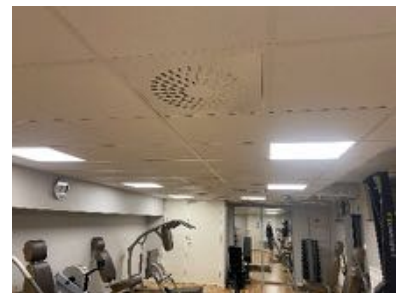
Under år 2019 byggdes övernattningsrum, gym och omklädningsrum med duschutrymme i källaren. Skicket är som förväntat gott. Längre fram i planen föreslås slipning och lackning av ekparketten för att bibehålla det fina skicket. För väggarna planeras målning och det sker tillsammans med andra invändiga målningsåtgärder. De ljudabsorberande plattor som till stor del klär takytorna bör inte målas utan byts helt enkelt ut då de uppnått en ålder på 30 år. Efter den tiden har troligtvis upprepade byten av ljuskällor medfört slitage. Dessutom har plattorna då samlat på sig såpass mycket damm och partiklar att deras brandbeständighet och ljudabsorberande funktioner inte längre är acceptabla.

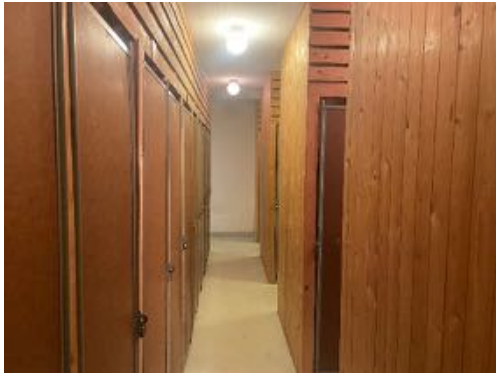
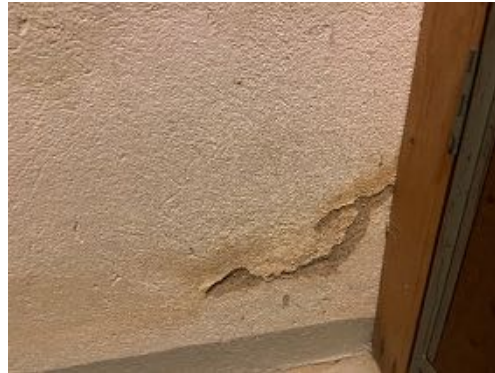
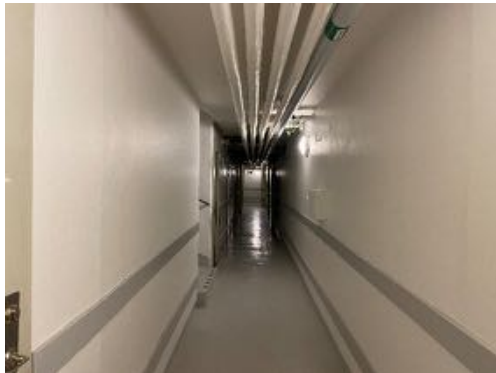
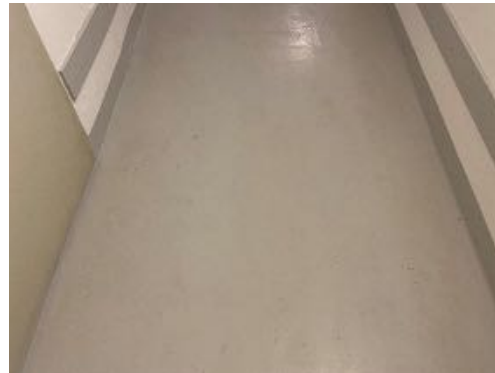
Ytskikten i källarutrymmena är i blandat skick. Skicket i källarförråden är i ett slitet skick och därför föreslås målning av dem under år 2024. Källargångar och cykelförråden är i bättre skick och målning av betonggolvet, väggar och tak kan avvaktas till år 2034 tillsammans med trapphusen.

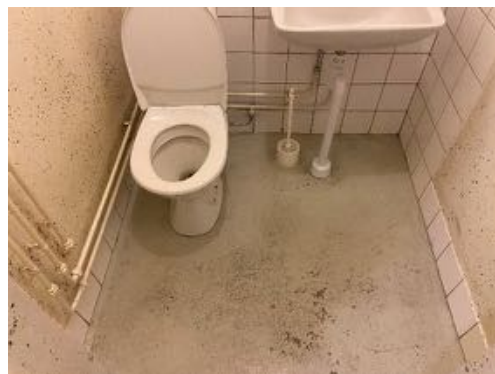
I källargångarna finns två stycken toaletter som är perfekt att tillhandahålla för föreningens medlemmar som utför eventuella ombyggnationer i sina lägenheter. Även entreprenörer som utför arbeten åt föreningen behöver kunna nyttja toaletten. Därav är det självklart viktigt att underhålla den så att den kan stå sig över en lång tid. Renovering av utrymmet och byte av sanitetsporsslinet planeras in under år 2024.

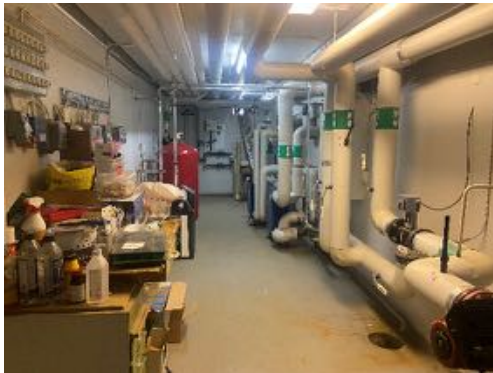
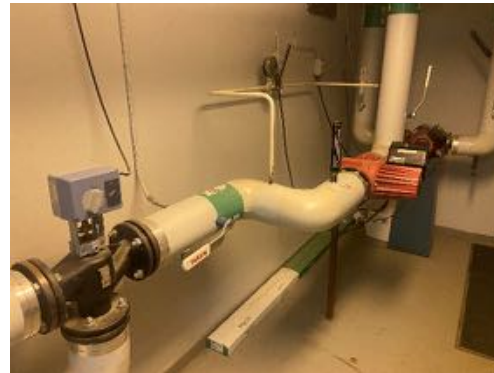
Fastigheten värms med fjärrvärme. Ifrån en undercentral leds värmen till varje radiator i varje lägenhet. Flertalet komponenter i anläggningen är av äldre snitt och förbrukar således onödigt mycket energi samtidigt som deras tekniska livslängd är överskriden. Moderna värmepumpar är dessutom tryckstyrda, vilket betyder att de anpassar värmebehovet vilket sparar mycket energi samt ökar komforten för de boende. Samtliga komponenter i undercentralen som är fastighetsägarens ansvar är noterade i Del 2 av underhållsplanen med livslängd och pris.

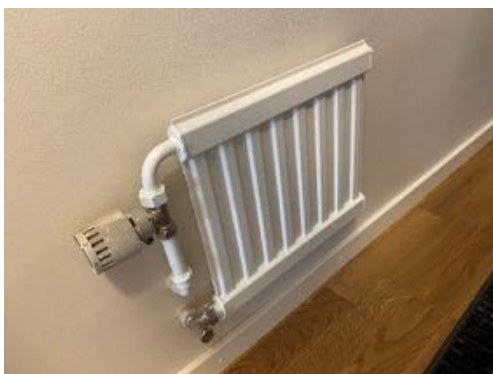
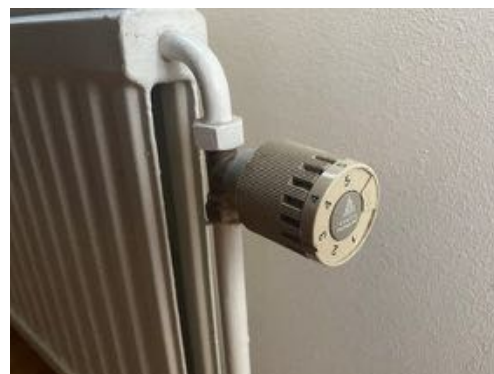
För att reglera värmeeffekten i varje radiator har de försetts med termostatventiler, som reglerar temperaturen mot ett önskat värde som ställs in av den boende. Lägenheternas termostater har en livslängd på max tjugo år, varefter de inte har någon värmereglerande funktion kvar. Nuvarande termostater bedöms ha uppnått den åldern och bör därmed bytas. I samband med bytet bör också en injustering av värmesystemet göras. Det innebär att alla lägenheternas

värmeförsörjning balanseras in igen så att den balans som ursprungligen var tänkt återställs. Detta ger en bättre komfort och kan även sänka energiförbrukningen. Injusteringen är också något som bör göras i snitt vart 20:e år.

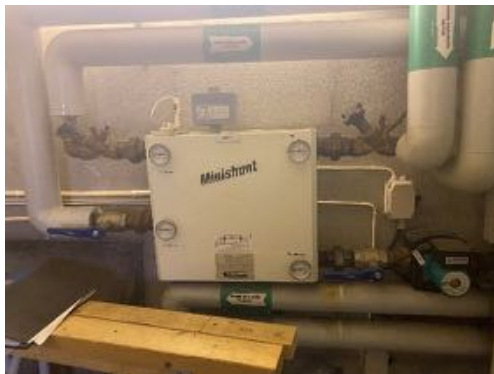
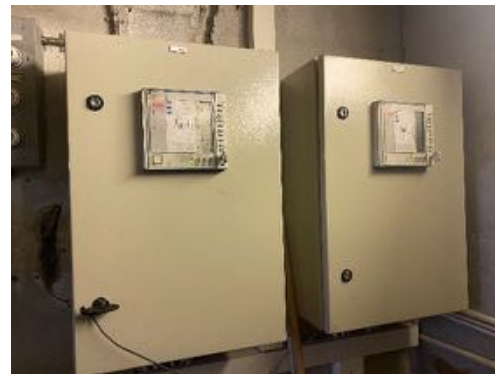
Tillhörande ventilationen finns styrskåp och shuntgrupper med pumpar och styrventiler tillhörande respektive shuntgrupp. Varje komponent är noterad i Del 2 med förväntad livslängd och pris.

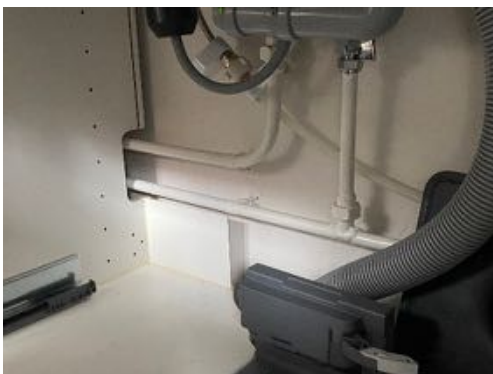
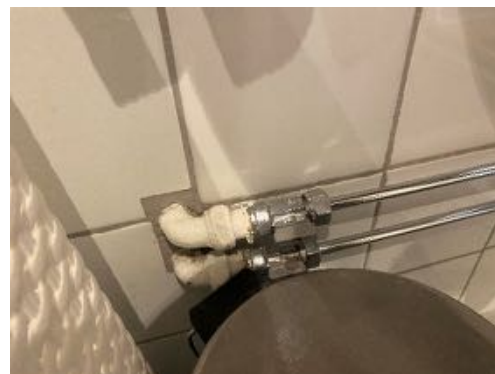
Vattenledningarna är av koppar från byggnadsåret. Skicket är dåligt och föreningen har haft problem med ledningarna och varmvattencirkulationen. Normal livslängd är drygt 50-60 år, vilket nu har uppnåtts. Byte planeras tillsammans avloppsstammarna år 2022.

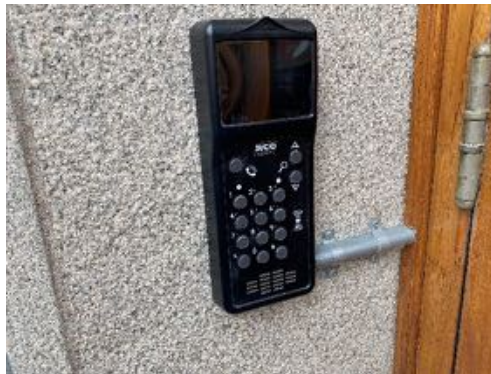
TELE

Passagesystemet byttes ut år 2016 och är således av modern standard. Byte planeras efter 20 år. Då är det troligtvis inte anläggningens funktionella livslängd som blir avgörande för ett byte, utan hur länge en teknisk utrustning är modern och där intåget av ny teknik skapar ny efterfrågan.

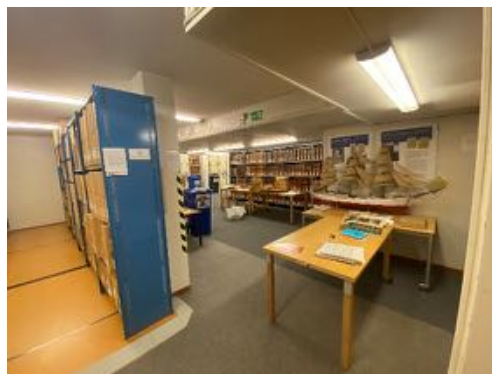
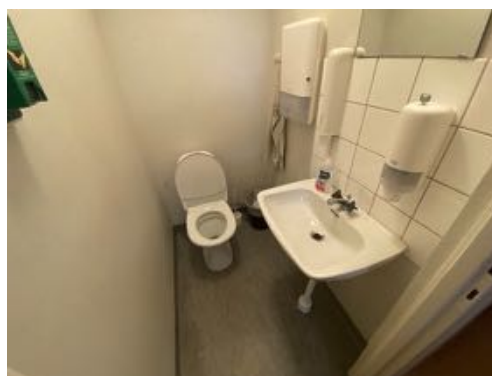
LOKAL

Till föreningen hör en lokal som hyrs ut externt. Idag hyr Svenska Kyrkan lokalen för arkivering. Ytmålning och verksamhetsanpassad utrustning har skett på egna initiativ varpå den kostnaden står på hyresgästen. Föreningens ansvar för underhållet gäller främst fasta installationer så som WC, pentry, värme och ventilation enligt uppgift från styrelsen.
